석면해체·제거 사업장의 석면비산 측정 결과보고서

석면농도측정 결과표

측정의뢰자	현장명(공사명·작업명)	장수 공영주차장 조성공사 석면(슬레이트) 철거공사		
	현장 소재지	전라북도 장수군 향교길 11-4외 2개소		
	석면해체·제거작업 신고번호	전주-20190210	의뢰자 : (주)헤원이엔지	
	전화번호	063-351-0546	대표자 : 이 혜 림

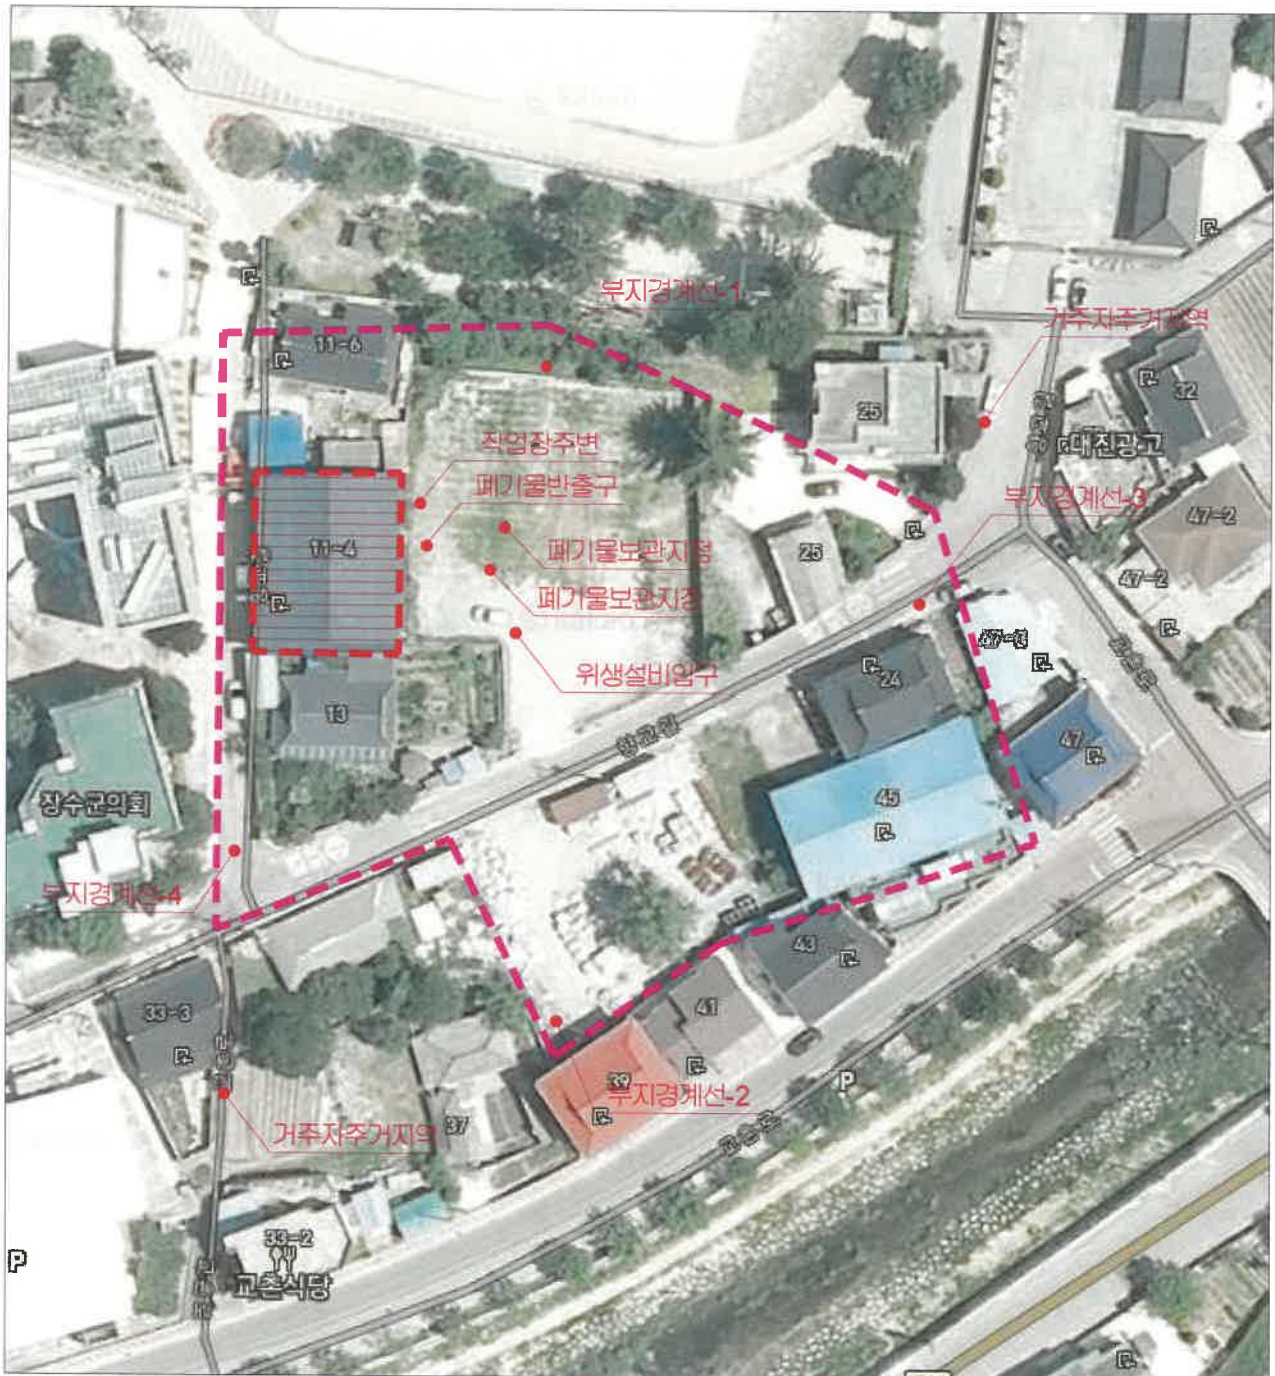
측정 위치 도식도 (2019년 06월 22일)

시료번호	측정 위치	측정시간(분)	측정 결과(f/cc)	초과여부
ASS00622-1	부지경계선	240	0.003	기준치이하
ASS00622-2	부지경계선	240	0.002	기준치이하
ASS00622-3	부지경계선	240	0.004	기준치이하
ASS00622-4	부지경계선	240	0.002	기준치이하
ASS00622-5	위생설비입구	40	0.002	기준치이하
ASS00622-6	작업장주변	120	0.004	기준치이하
ASS00622-7	폐기물반출구	40	0.005	기준치이하
ASS00622-8	폐기물보관지점	40	-	검출한계미만
ASS00622-9	폐기물보관지점	40	-	검출한계미만
ASS00622-10	거주자주거지역	120	0.001	기준치이하
ASS00622-11	거주자주거지역	120	0.001	기준치이하

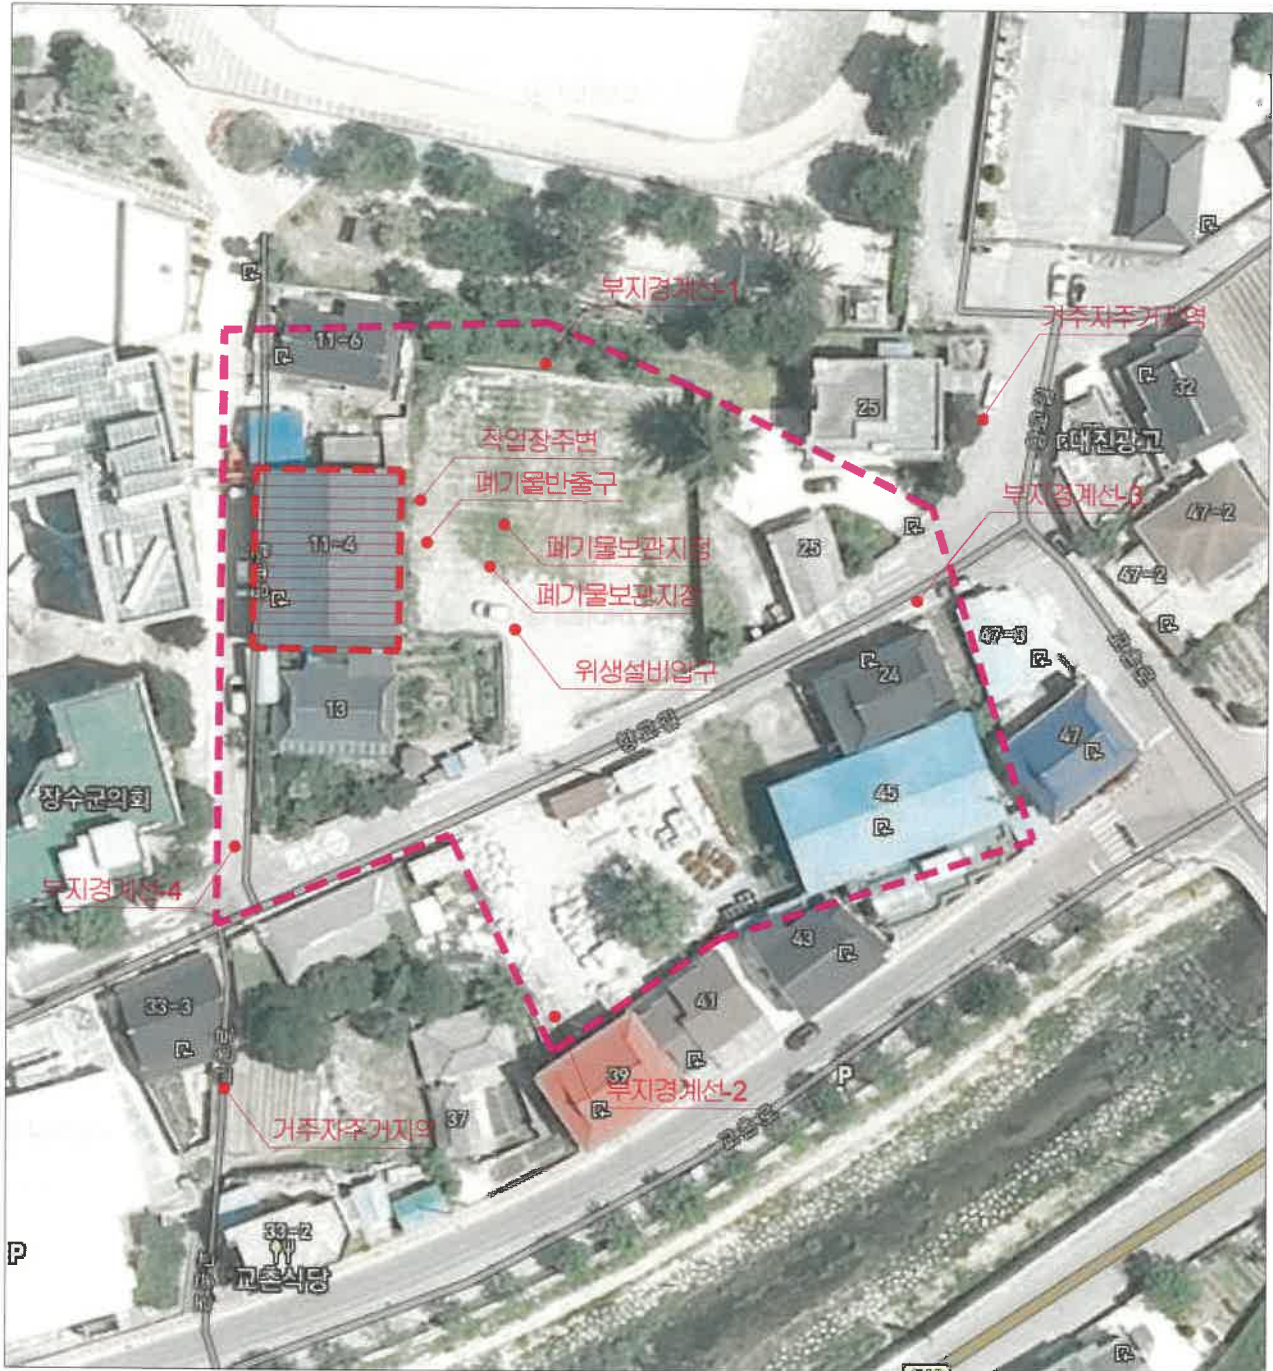
측정 위치 도식도 (2019년 06월 23일)

시료번호	측정 위치	측정시간(분)	측정 결과(f/cc)	초과여부
ASS00623-1	부지경계선	240	0.004	기준치이하
ASS00623-2	부지경계선	240	0.003	기준치이하
ASS00623-3	부지경계선	240	0.002	기준치이하
ASS00623-4	부지경계선	240	0.002	기준치이하
ASS00623-5	위생설비입구	40	0.003	기준치이하
ASS00623-6	작업장주변	120	0.004	기준치이하
ASS00623-7	폐기물반출구	40	0.003	기준치이하
ASS00623-8	폐기물보관지점	40	-	검출한계미만
ASS00623-9	폐기물보관지점	40	-	검출한계미만
ASS00623-10	거주자주거지역	120	0.001	기준치이하
ASS00623-11	거주자주거지역	120	0.001	기준치이하

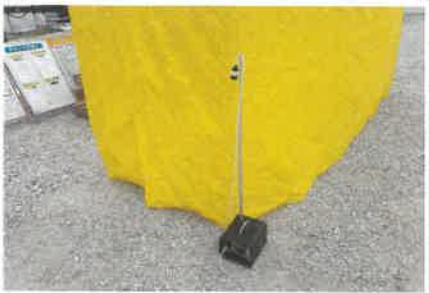
연번	시료번호	측정지점	측정결과(f/cc)	초과 여부	비고(채취 사진)
1	ASS0623-1	부지경계선1	0.004	0.01 f/cc 미만	 
2	ASS0623-2	부지경계선2	0.003	0.01 f/cc 미만	 
3	ASS0623-3	부지경계선3	0.002	0.01 f/cc 미만	 
4	ASS0623-4	부지경계선4	0.002	0.01 f/cc 미만	 
5	ASS0623-5	위생설비입구	0.003	0.01 f/cc 미만

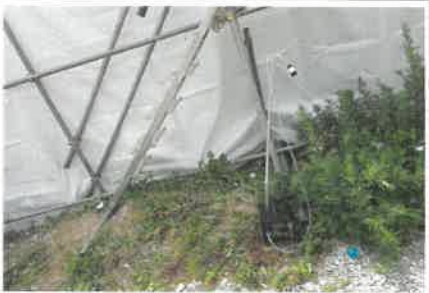
6	ASS0623-6	작업장주변	0.004	0.01 f/cc 미만

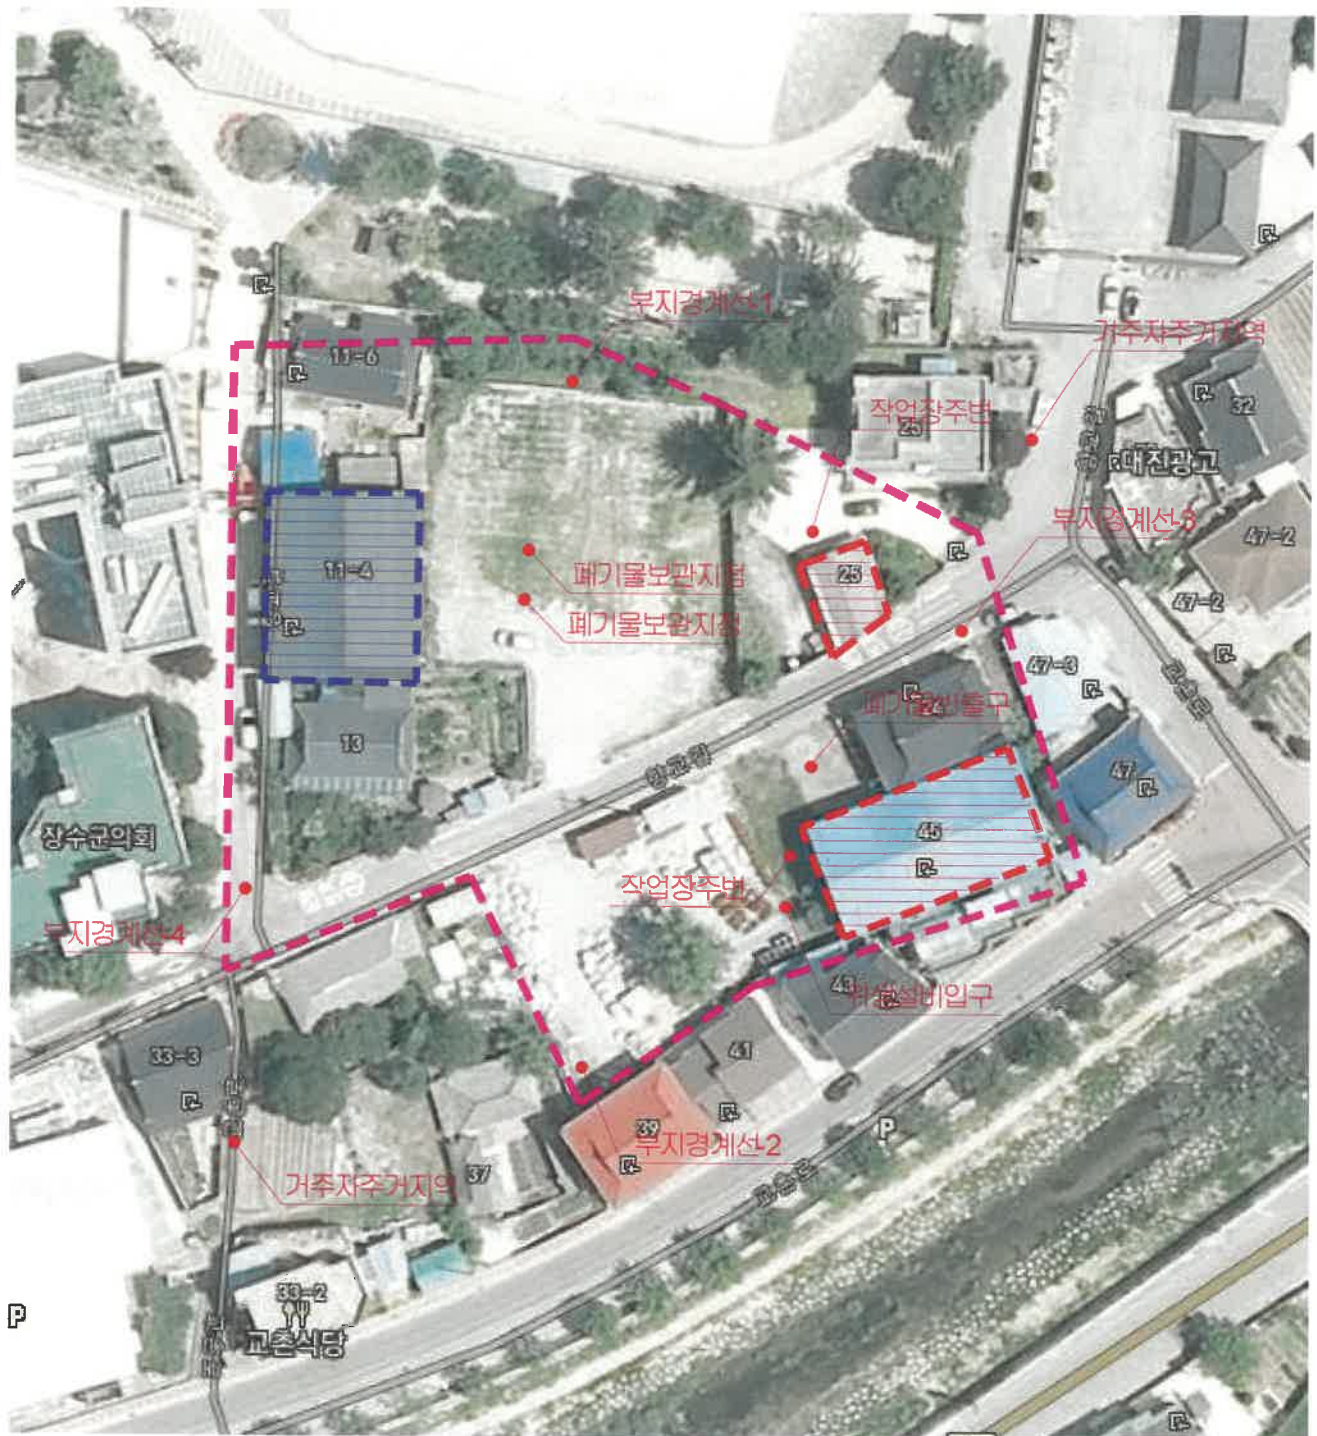
측정 위치 도식도 (2019년 06월 24일)

시료번호	측정 위치	측정시간(분)	측정 결과(f/cc)	초과여부
ASS00624-1	부지경계선	240	0.003	기준치이하
ASS00624-2	부지경계선	240	0.003	기준치이하
ASS00624-3	부지경계선	240	0.004	기준치이하
ASS00624-4	부지경계선	240	0.002	기준치이하
ASS00624-5	위생설비입구	40	0.003	기준치이하
ASS00624-6	작업장주변	120	0.004	기준치이하
ASS00624-7	작업장주변	120	0.003	기준치이하
ASS00624-8	폐기물반출구	40	0.004	기준치이하
ASS00624-9	폐기물보관지점	40	-	검출한계미만
ASS00624-10	폐기물보관지점	40	-	검출한계미만
ASS00624-11	거주자주거지역	120	0.001	기준치이하
ASS00624-12	거주자주거지역	120	0.001	기준치이하

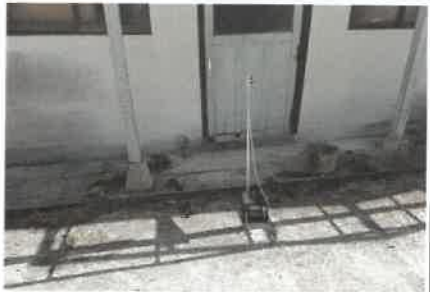
연번	시료번호	측정지점	측정결과(f/cc)	초과 여부	비고(채취 사진)
7	ASS0624-7	작업장주변	0.003	0.01 f/cc 미만

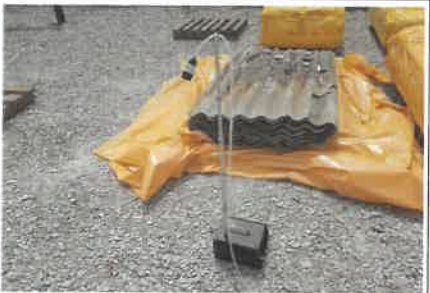
8	ASS0624-8	폐기물반출구	0.004	0.01 f/cc 미만

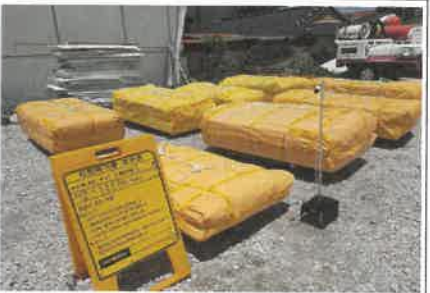
9	ASS0624-9	폐기물보관지점	-	0.01 f/cc 미만

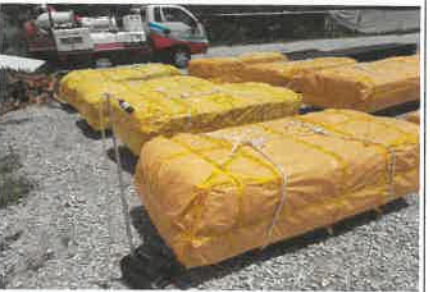
10	ASS0624-10	폐기물보관지점	-	0.01 f/cc 미만

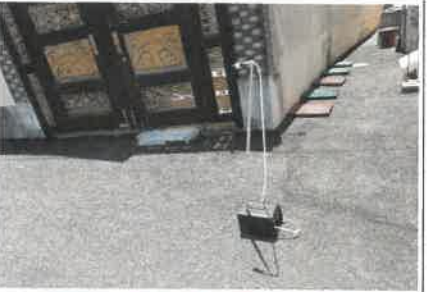
11	ASS0624-11	거주자주거지역	0.001	0.01 f/cc 미만

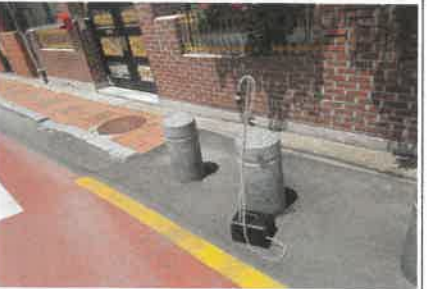
12	ASS0624-12	거주자주거지역	0.001	0.01 f/cc 미만
