사업장 주변 비산 정도 측정

현장명 : 수남초 외부비산 및 공기 중
석면농도측정 용역

석면농도측정 결과표

실
내
공
기
중
석
면
농
도
측
정

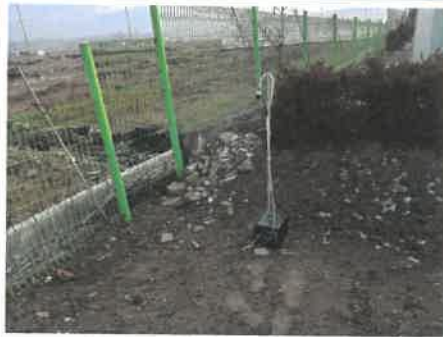
내용	해당 사진	내용	해당 사진
비산정도 측정 A- 1

부지경계선1		부지경계선2	
비산정도 측정 A- 3

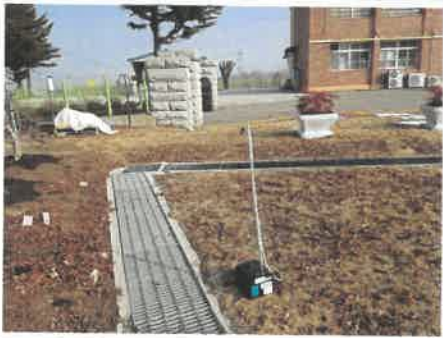
부지경계선3		부지경계선4	
비산정도 측정 A- 5

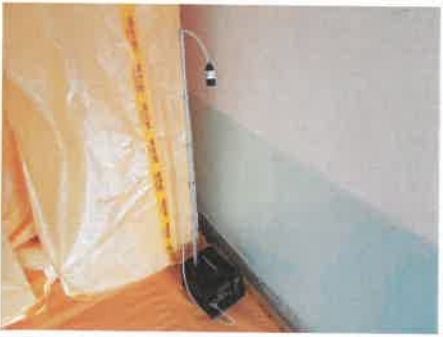
위생설비 입구		작업장주변 (실내)	
비산정도 측정 A- 7

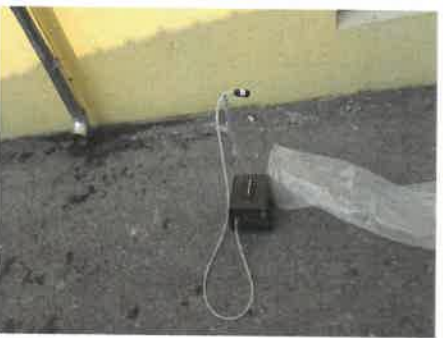
음압기 배출구		음압기 배출구
